**Itsaso Rodriguez**

## Roboten erabilera Fukushimako istripu nuklearrean

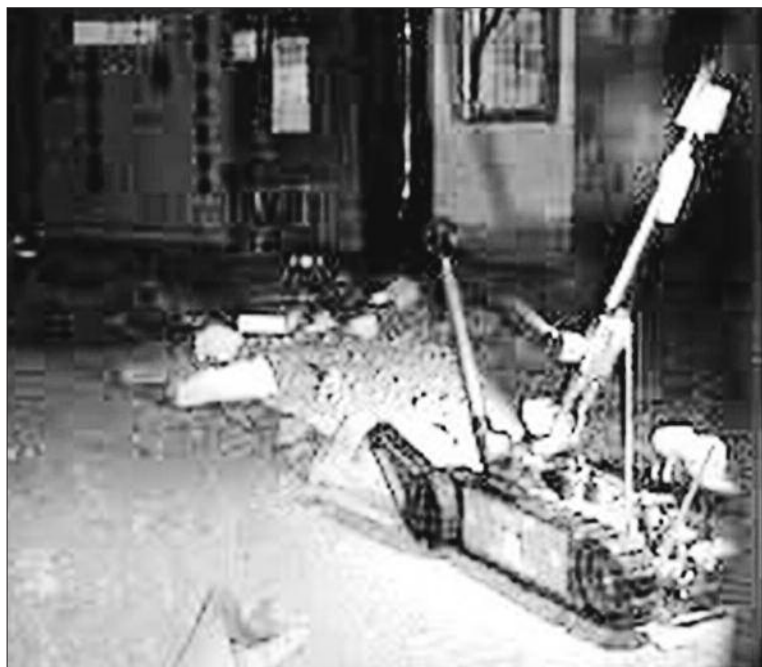
Fukushiman sartzen lehena Packbot izeneko robota izan zen. GAUR8

nean sartzen lehena iRobot-ek garatutako Packbot robota izan zen. Packbot inguruko oxigeno maila, tenperatura, gamma erradiazioa eta material eta produktu kimiko arriskutsuak detektatzeko sentsoreez hornituta zegoen. Ondoren, eskailerak igo eta jaitsi eta 90 kilogramo altxa zitzakeen Warrior robota erabili zuten errektoreen eraikinean oztopoak kentzeko. Quince izan zen Fukushima sartu zen lehen robot japoniarra; zaborra mugitzeko edota atea irekitzeko beso robotiko bat zeukan. Hala ere, ez zegoen
