INFORME SOBRE LA BUSQUEDA DE JOAQUIN BELTRAN Y ALBERTO SOLOLUZE EN EL VERTEDERO DE ZALDIBAR LLEVADA A CABO DESDE FEBRERO DE 2020 HASTA MAYO DE 2021

12 de mayo de 2021

Informe de la Dirección de Atención de Emergencias y Meteorología que tiene como objetivo aportar una descripción de la búsqueda, sus dificultades y complejidad, la planificación y metodología llevada cabo. Así como la situación en la que nos encontramos a la finalización de la revisión de las áreas de búsqueda definidas y elementos que han podido contribuir a su resultado negativo.

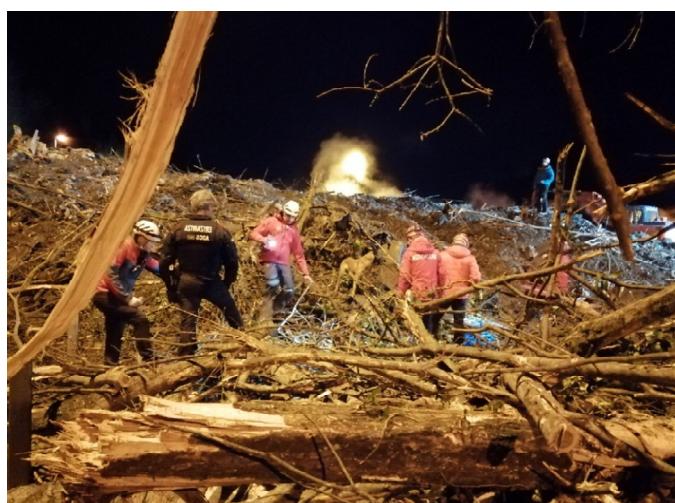
Primeros momentos de la búsqueda

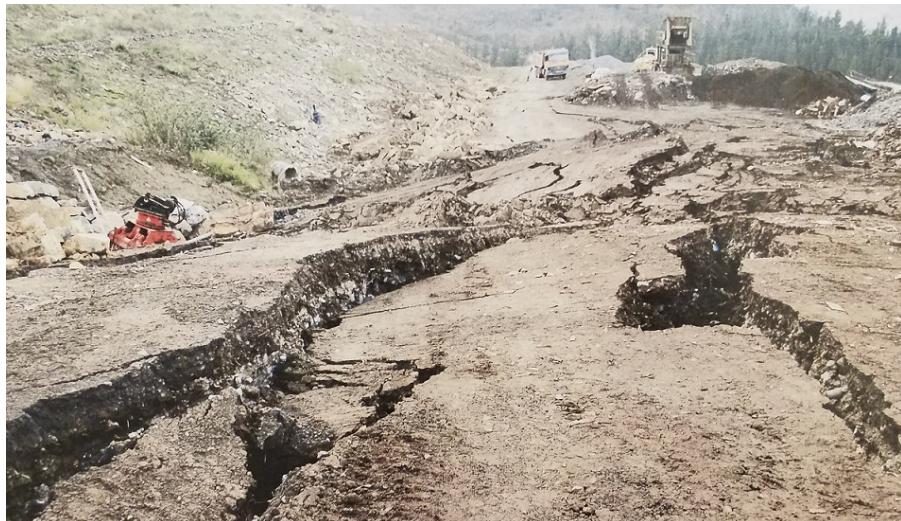
Grandes grietas ubicadas justo por encima de la zona de búsqueda preferente

Conforme avanzan las horas comienzan a visibilizarse dificultades que llegan incluso a interrumpir las tareas de búsqueda con el objeto de no comprometer la integridad de las personas implicadas en el rescate, como son la existencia de amianto en el vertedero y la presencia de importantes grietas que comprometen su estabilidad. Se va visualizando la dimensión y complejidad del deslizamiento.

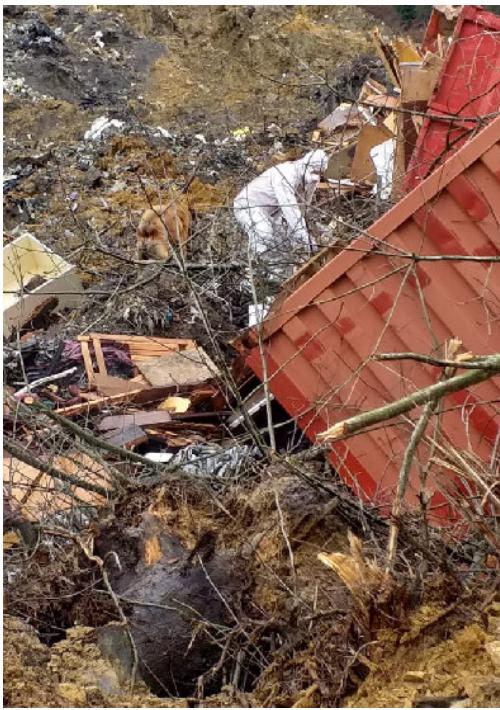
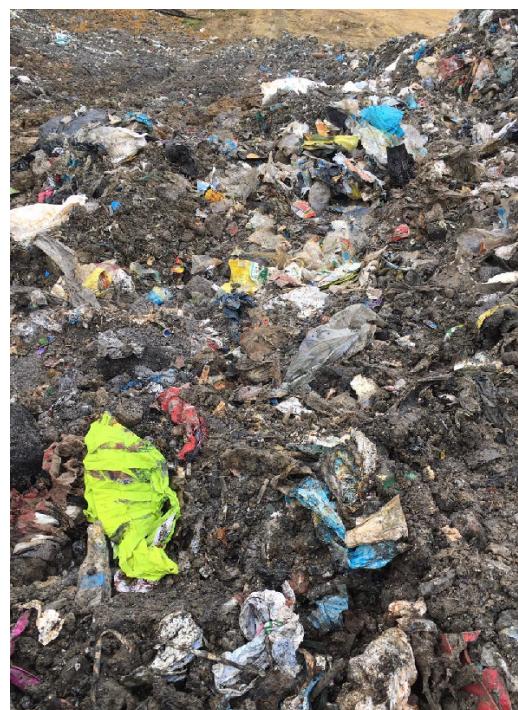
*Heterogeneidad y características de los materiales que constituyen las zonas de búsqueda.
Se busca en un vertedero*

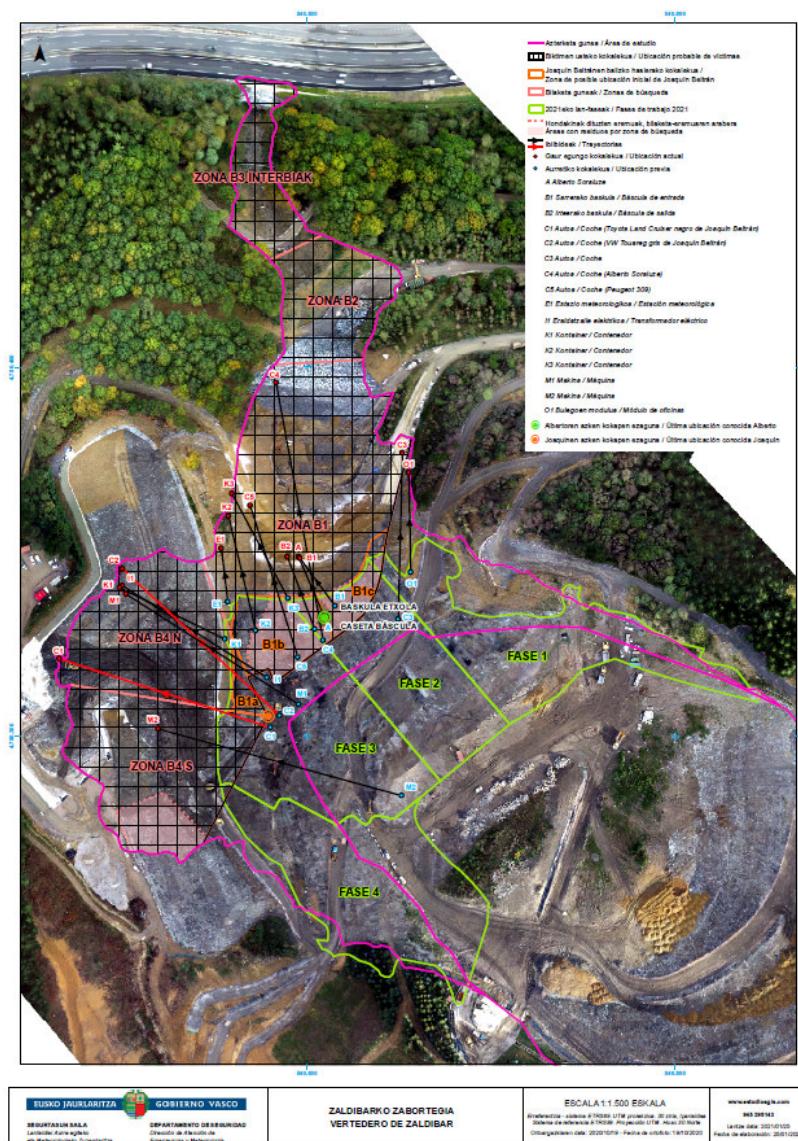
Una vez determinadas las zonas donde pudieran estar ambas víctimas antes del colapso, se analizaron los movimientos del terreno a fin de ver qué trayectoria pudieron seguir los cuerpos. Para ello como primera medida se realizaron los correspondientes estudios geotécnicos, y se situaron cartográficamente los elementos desplazados que eran visibles. A continuación y de acuerdo con la dirección de la obra se determinaron las zonas de búsqueda.

Zonas de búsqueda. Ubicación inicial / final de víctimas y elementos

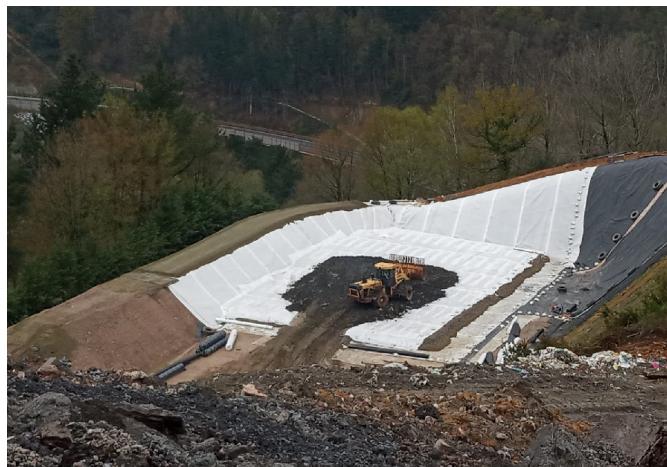
Primera ubicación debidamente acondicionada para el depósito de residuos a
31 de marzo de 2020

La búsqueda ha quedado integrada con la obra y acompañada con el planteamiento de estabilización y remediación medioambiental del vertedero. En todo momento el objetivo ha sido alcanzar las ubicaciones donde se consideraba que se encontraban los desaparecidos en el momento del colapso. Por razones de seguridad geotécnica las zonas consideradas más probables para su localización han precisado de notables esfuerzos de descabezado. Para llevar a cabo la búsqueda era preciso retirar el volumen de residuos ubicados por encima de las zonas preferentes de cribado y rastrillado. Por otra parte ha sido necesario reubicar de forma correcta todos los residuos movilizados.

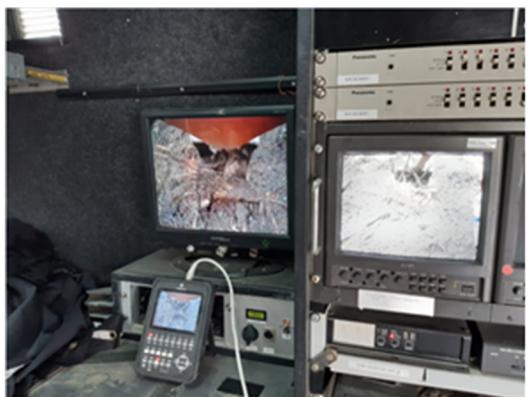
Furgoneta de visionado de las cámaras

Sobre la zona de búsqueda planificada para cada jornada, y consensuada con la dirección de obra, se procede al rastrillado del material, llevado a cabo suavemente, y a la revisión in situ por el propio operario de la máquina. Al mismo tiempo, en ocasiones de forma presencial y siempre a través de cámaras instaladas en la propia máquina o en trípodes ubicados al efecto, recursos de la Brigada Móvil de la Ertzaintza visualizan y graban el rastrillado del material. Los recursos de grabación se ubican en un vehículo situado en las inmediaciones de la zona de búsqueda. Cuando se halla algún objeto susceptible de tener relación con las víctimas interviene la Unidad Canina para validar la consistencia del hallazgo. Finalmente el material rastrillado y cribado se carga en la retroexcavadora siendo monitorizado y grabado nuevamente. Diariamente se establece una malla de comunicaciones con Ertzaintza y Centro de Coordinación de Emergencias SOS Deiak.

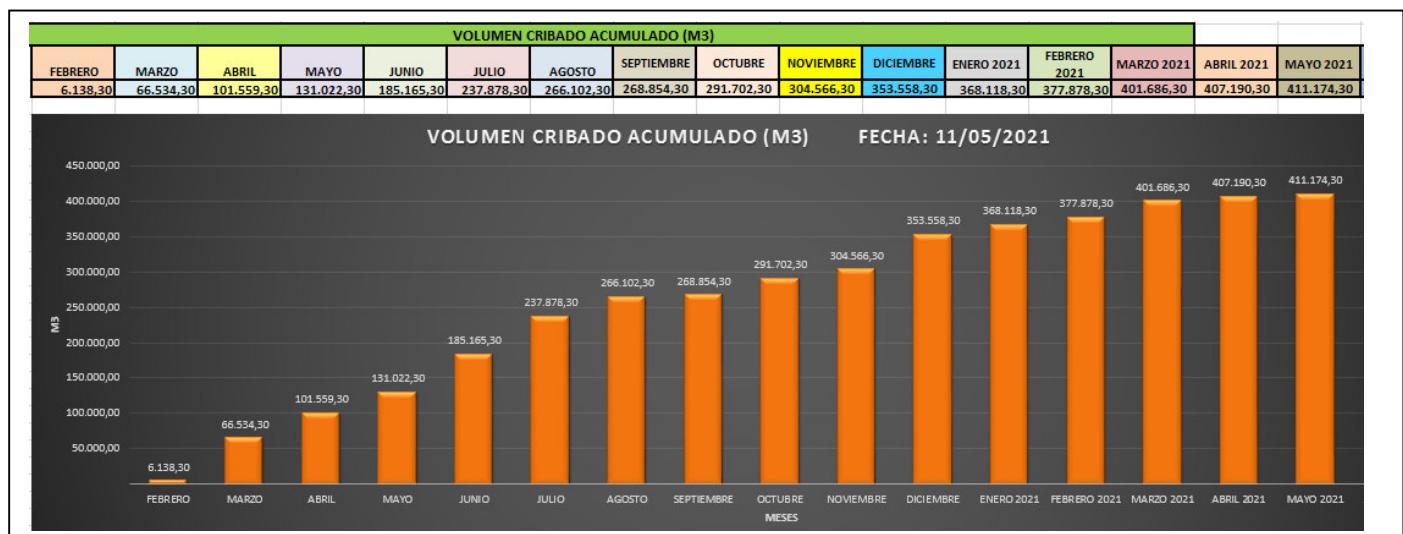
Gráfica de material cribado acumulado por meses

Durante estos 15 meses se han movilizado unos 700.000 m³ de residuos para conseguir la estabilización del vertedero y lograr condiciones de seguridad en las labores de búsqueda. De ese volumen de residuos se han rastreado y analizado 412.000 m³ a fecha de 12 de mayo de 2021.

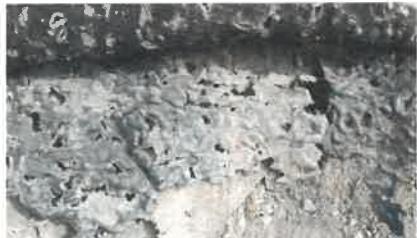
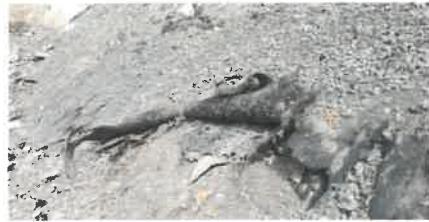
- La incertidumbre de su ubicación precisa en el momento exacto del derrumbe.
- Que en la zona en la que fue visto por última vez, que es la que se ha contemplado como hipótesis más probable, no había ninguna estructura que lo protegiera, a diferencia de Alberto Sololuze.
- Precisamente se ha constatado que en esta zona se produjo el desborde inicial del vertedero y la situación de los elementos hallados dan muestra de la magnitud de la energía desarrollada en este punto, como son la desaparición de la cuneta perimetral (estructura de hormigón) y el estado de las láminas de poliestireno que servían de aislante del vaso.

Estado de la lámina de poliestireno, consecuencia de la fricción mecánica y la energía térmica
